Ein Dach wie eine Rutsche

DACHABDICHTUNG » Korrodierte Trapezbleche und Befestiger erforderten am Dach einer Freizeitanlage in Bad Wildungen eine grundlegende Sanierung. Dabei kamen unterschiedliche Lösungen für den flachen und den geneigten Dachteil zur Anwendung.

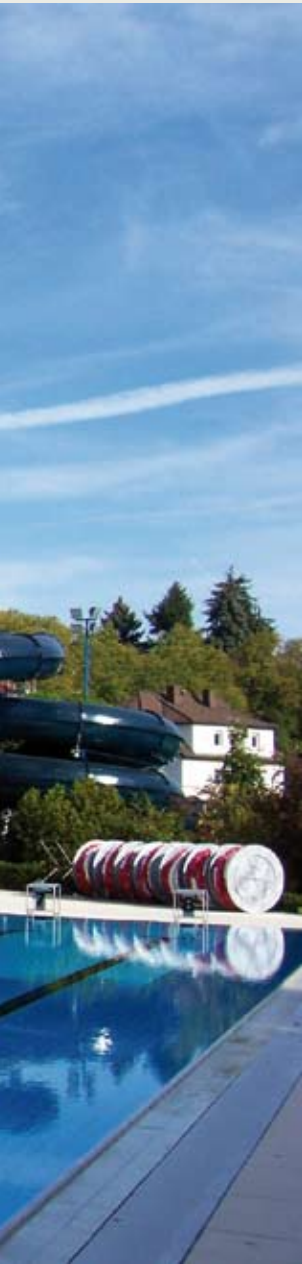
Wie eine riesige Wasserrutsche steht das Hallenbad unmittelbar hinter dem Freibad. Das Dach setzt sich aus einem flachen und einem geneigten Teil zusammen.
