## Pool auf dem Dach

### Flachdach mit druckfester Dämmung und belastbarer Abdichtung

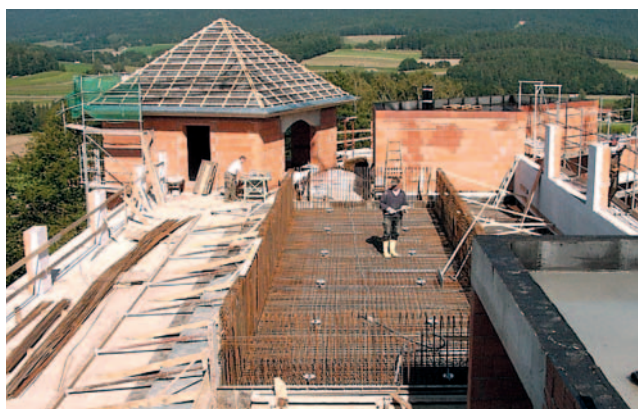
*Oben links: Einbau der Betonbewehrung*

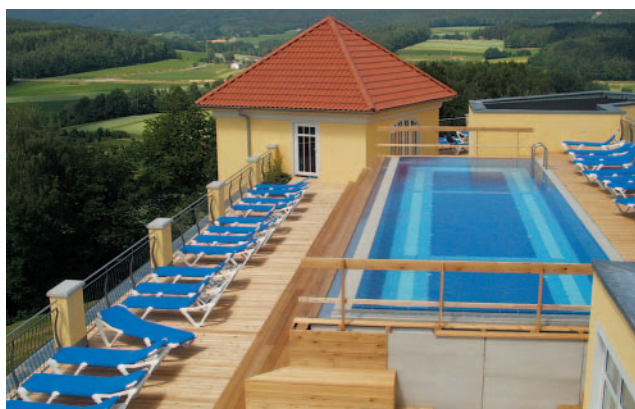
*Daneben: Das fertige Schwimmbad – dank zuverlässiger Abdichtung stellt es keine Gefahr für den Flachdachaufbau dar*

Um aufwendige Installationsarbeiten und komplizierte Anschlüsse zu vermeiden, entschloss man sich, das 13,50 x 4,50 x 1,60 m große Wasserbassin einfach auf den Flachdachaufbau zu stellen. Diese Entschei-

dung erforderte einen hoch druckfesten Dämmstoff und eine mechanisch belastbare Abdichtung. Darüber hinaus wurde ein spezieller Schutzmechanismus für das Abdichtungspaket entwickelt: So ist das System heute optimal gegen Unterlüftung geschützt, so dass selbst für den Fall einer Undichtigkeit die Ausbreitung von Feuchtigkeit in der Dämmung verhindert wird. Die als Oberlage gewählte Bahn Kebuflex BR 2 von Kebulin wird üblicherweise als Abdichtung auf Brückentafeln eingesetzt. Durch eine hoch liegende Trägerlage aus einer Polyestervlies-Matte wurde ein zusätzlicher mechanischer Schutz geschaffen. Diese Matte sorgt mit ihrer Noppenstruktur dafür, dass Niederschlagswasser auch unter dem Becken abgeleitet werden kann. Die Entwässerung der Fläche erfolgt nach außen über eine
